**VVB Fachkreis Sach
Veranstaltung bei der
Telekom Deutschland GmbH
am 23.08.2024**

**Unklare Schadenfälle
Sachverhalt und Kosten**

Dipl.-Ing. Axel Dausend (SV-Büro Dausend)

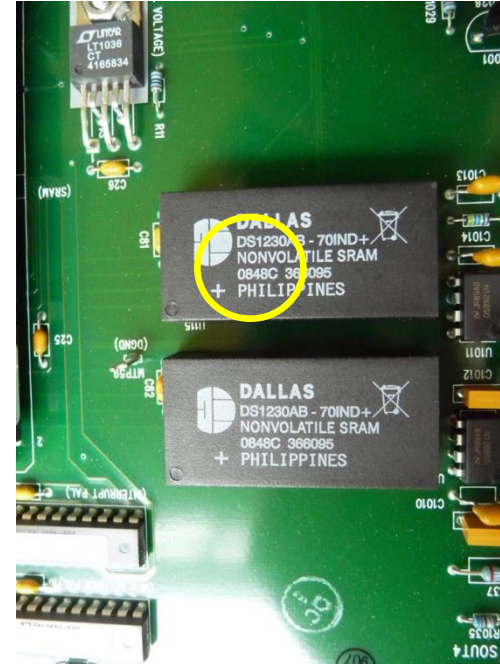
- **Visuelle Prüfung der angelieferten Baugruppe im Labor, keine typischen Zerstörungen aufgrund von Überspannung zu erkennen**
- **Technische Recherchen zum Gesamtgerät (Internetseite des Herstellers) und zu den auf der Baugruppe befindlichen Bauteilen**
- **Analyse der aufgedruckten Datecodes der Bauteile
→ überwiegend mehr als 8 Jahre in Betrieb**
- **Ergebnis: Speicherbaustein mit integrierter Batterie, bei dem die Batterie altersbedingt aufgebraucht war. Durch den Spannungsausfall kam es zum Datenverlust. Kurzbericht an den Vers.**
- **Fazit: Da keine äußere Ursache festgestellt werden konnte, stufte der Vers. den Schaden als nicht ersatzpflichtig ein.**

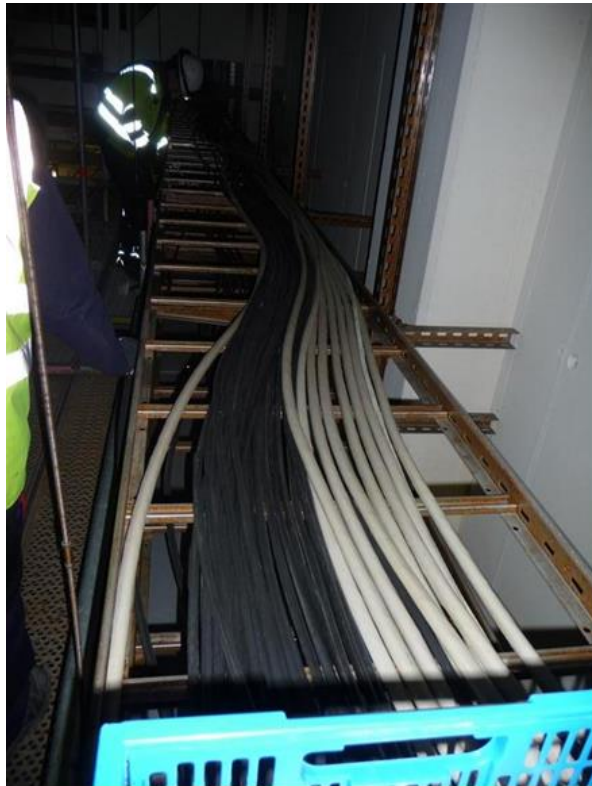
Proben Nr.	Chemikalienlager					Keller					
	1	2	3	4	5	6	7	8	9	10	11
Kabelaufführung	NYN-J 3x6 RE	NYN-J 3x6 RE	NYM	LIYCY 4x1,5	LIYCY 4x1,5	NYN-J 4x70	NYN-J 4x70	2YLSCKY-J 3x16 + 3x2,5	2YLSCKY-J 3x16 + 3x2,5	NYN-J 5x1,5	NYN-J 5x1,5
Bezeichnung	Kabel Nr. YO BRB 1034	Kabel Nr. YO BRB 1034	Kabel Nr. nicht bekannt	Kabel Nr. YO BRB 7007	Kabel Nr. YO BRB 7007	Kabel Nr. YO BRB 1004	Kabel Nr. YO BRB 1004	Kabel Nr. YO GNK 1001	Kabel Nr. YO GNK 1001	Kabel Nr. YOU GA07 GP 102 – E202	Kabel Nr. YOU GA07 GP 102 – E202
Kontamination	belastet	unbelastet	belastet	belastet	unbelastet	belastet	unbelastet	belastet	unbelastet	belastet	unbelastet
Probe	 	 	 	 	 	 	 	 	 	 	 
Mikros-kopische Befundung	 	 	 	 	 	 	 	 	 	 	 
Ergebnisse	ohne Befund		ohne Befund	ohne Befund		ohne Befund		ohne Befund		ohne Befund

Tendenzielle Übereinstimmung der hier festgestellten Ergebnisse mit den Prüfdaten von Waskönig und Walter GmbH vom 10.07.2013
